日経アーキテクチャ

解体現場周辺で住宅の壁に亀裂

マンションの建て主が被害を訴える11軒のうち3軒を補修

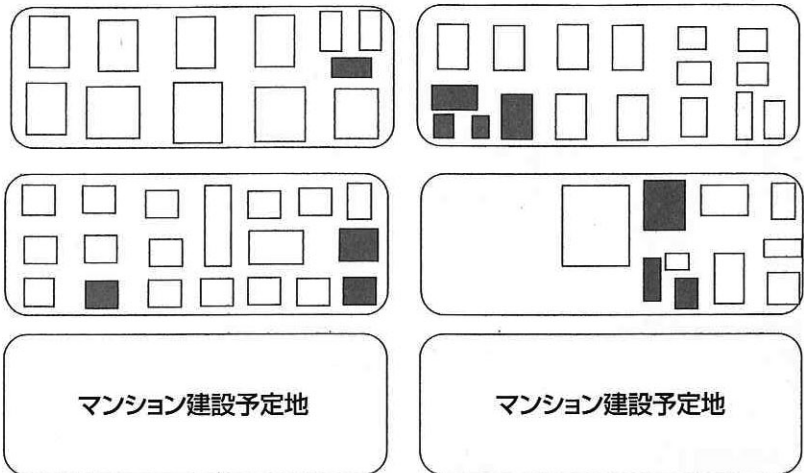
● 解体工事現場と亀裂などの被害が生じた住宅の位置

図中の灰色で塗りつぶした住宅において亀裂などの被害が確認された。明和地所はこのうち3軒で補修工事を行った（資料：新城のまちなみを守る会）

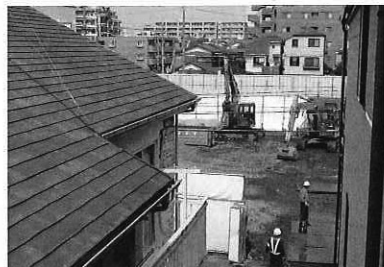
被害を訴える住民の家の2階から見た解体工事現場（写真：右とも本誌）

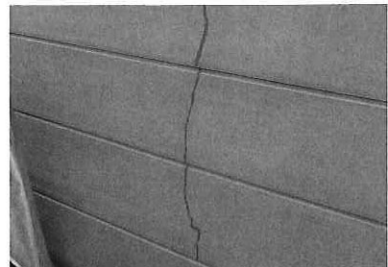
「敷地周辺の地盤は約1m厚の粘性土や砂質土の下に、シルト層が約18m厚で存在する。腐植土を含んでいる部分もある。地下水位は地盤面から1m以内と高く、液状化しやすいと思われる。亀裂などの被害は、解体工事の振動によるものだろう。しかし、軽量鉄骨造の建物を解体しただけで

周辺の住宅の外壁に亀裂が生じることは通常、考えられない事態だ」

住宅の外壁に生じた亀裂。明和地所が家屋調査を実施し、補修工事を行った
